**SAMRÅDSUNDERLAG**

**BJÖRKÖ FISKEHAMN**

**I  
ÖCKERÖ KOMMUN**

**RAPPORT 981**

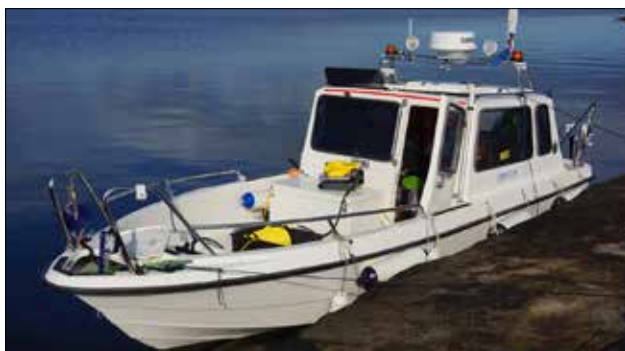
Fig. 2. HydroGIS undersökningsfartyg.

Därefter utfördes en inspektion av botten med hjälp av en fjärrmanövrerad miniROV-farkost (Remotely Operated Vehicle; fig. 3). Denna är försedd med videokamera, reglerbar belysning, gyro, kompass, djupmätare och 200 m kabel. ROV-farkosten manövrerades från HydroGIS undersökningsfartyg (fig. 2). Representativa undervattensbilder från inspektionen redovisas i denna rapport och ligger till grund för utvärderingen av miljöpåverkan.

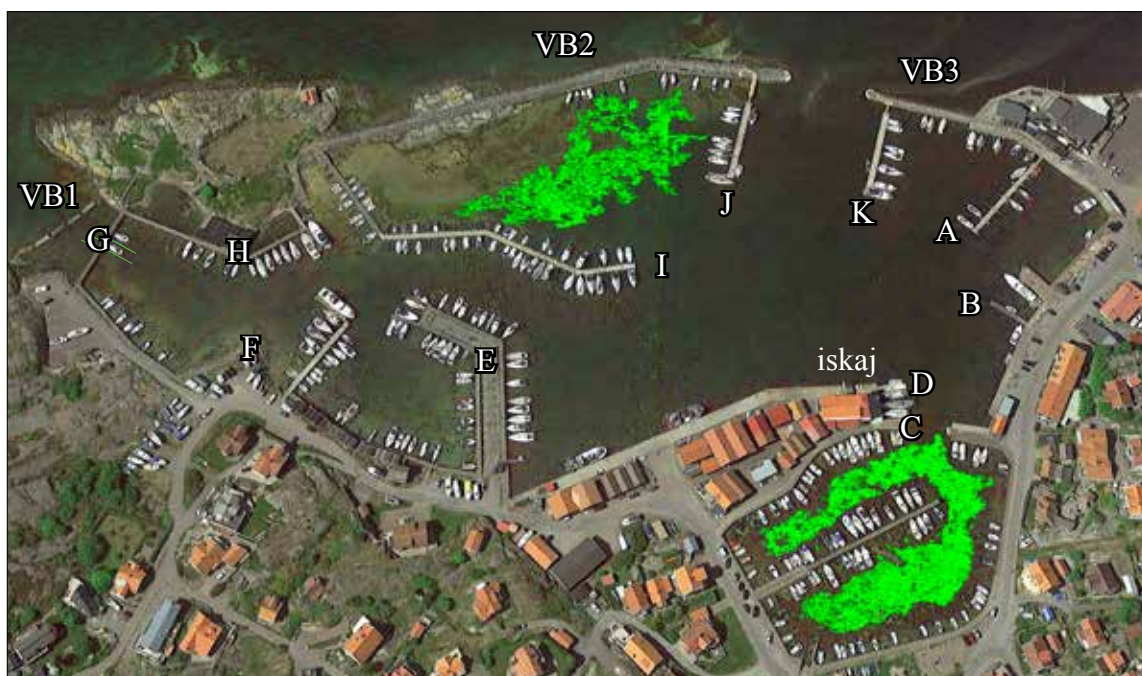
Fig. 5. Björkö hamn med två omfattande bestånd med ålgräs inne i hamnbassängerna (grönfärgade ytor).  
Fläckvisa bestånd med ålgräs förekommer även i södra sundet vid den flytande vågbrytaren samt på båda  
sidor om gångbron (G).

Länsstyrelsen har i beslut daterat 2021-07-02 med dnr 535-1557-2020 förelagt Björkö hamn- och fiskareförening, att söka tillstånd alternativt lagligförklaring hos Mark- och miljödomstolen vid Vänersborgs tingsrätt för följande vattenverksamheter i Björkö fiskehamn i Öckerö kommun som inte ingick i vattendomen från 1929 (se beteckningar i fig 5).

De befintliga anläggningar (se beteckningar i fig. 5), som skall sökas tillstånd för är följande:

En utökad anläggning med flytbryggor väster om norra vågbrytaren (VB 3; se fig 4 och 5) med föreslagen layout enligt **Bilaga 1**.
