**UNDERLAG FÖR  
AVGRÄNSNINGSSAMRÅD**

**BJÖRKÖ FISKEHAMN**

**ÖCKERÖ KOMMUN**

**RAPPORT 1011**

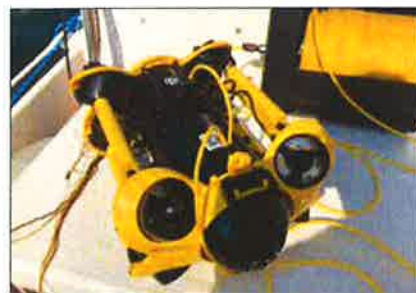
Fig. 3 MiniROV-farkosten, som använts vid botteninspektionen av området. Farkosten är försedd med 8 propellrar som medger manövrering i alla riktningar inklusive roll och pitch.

En grov uppmätning av hamnens botten djup utfördes med ekolodsploster 200 kHz (**Bilaga 3**). Därefter utfördes en inspektion av botten med hjälp av en fjärrmanövrerad miniROV-farkost (Remotely Operated Vehicle; fig. 3). Denna är försedd med videokamera, reglerbar belysning, gyro, kompass, djupmätare och 200 m kabel. ROV-farkosten manövrerades från HydroGIS undersökningsfartyg (fig. 2). Representativa undervattensbilder från inspektionen redovisas i denna rapport och ligger till grund för utvärderingen av miljöpåverkan.

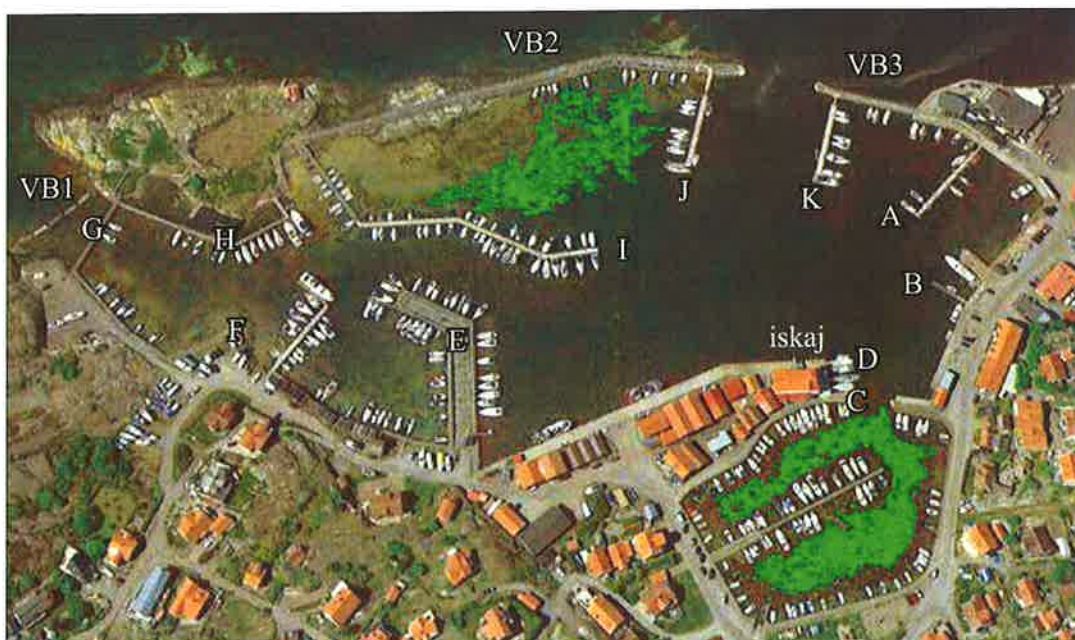
Fig. 5. Björkö hamn med två omfattande bestånd med ålgräs inne i hamnbassängerna (grönfärgade ytor).  
Fläckvisa bestånd med ålgräs förekommer även i södra sundet vid den flytande vågbrytaren samt på båda  
sidor om gångbron (G).

De befintliga anläggningar (se beteckningar i fig. 5), som skall sökas tillstånd för är följande:

Inne i hamnen finns två tämligen omfattande bestånd med ålgräs samt spridda bestånd med ålgräs i södra sundet. Den instängda hamnbassängen för mindre fritidsbåtar i nordost hyser omfattande bestånd med ålgräs *Zostera marina* i god kondition (fig. 14). Inblandning av nating *Ruppia sp.* finns där vattendjupet är som grundast > 1,5 meter (fig. 25-26). Utbredningen av ålgräset inom hamnbassängen redovisas i fig. 5. Bland ålgräset förekommer ofta fintrådiga alger som *Enteromorpha flexuosa*, *Cladophora flexuosa* och *Pilayella/Ectoarpus* - dock inte i några större kvantiteter (fig. 26). Särskilt intill vegetationsytor med ålgräs finns
